Südmauer 27

Klara-ID: 037316
Denkmal Nr.: 048
Kurzbezeichnung: Wohnhaus
Anschrift: Südmauer 27, Werne,
Kreis Unna
Flurstück: 26
Eintragungsdatum: 13.03.1986

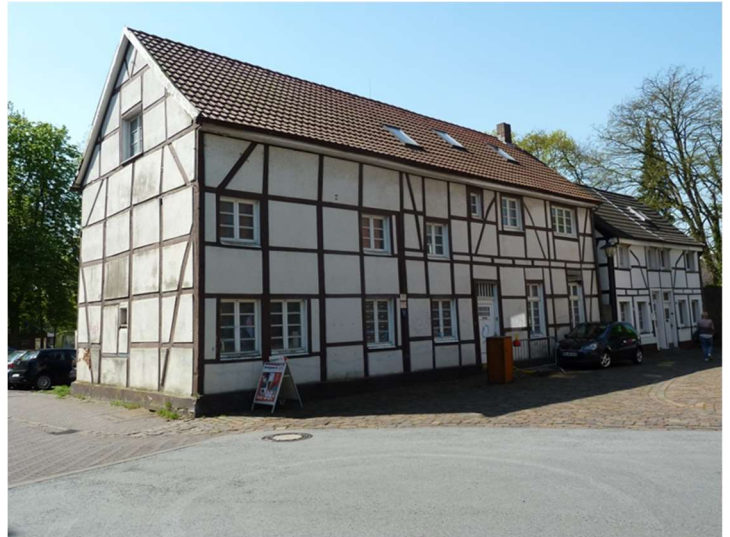
Das wertvolle zweigeschossige und langgestreckte Fachwerktraufenhaus hat Putzgefache. Im Rückwärtigen Teil kleinere Anbauten. Pfannengedecktes Satteldach. Baujahr 1. Hälfte des 19. Jahrhunderts. Das Fachwerktraufenhaus ist aus geschichtlichen, volkscundlichen, stadtbildpflegerischen und ortsbildprägenden Gründen wert, erhalten zu werden.
