## Höltingweg 14

Klara-ID:	037933
Denkmalliste Nr.:	074
Kurzbezeichnung:	Hofanlage (Landwirtschaftlich)
Anschrift:	Höltingweg 14, Werne, Kreis Unna
Flurstück:	2
Eintragungsdatum:	16.01.1992

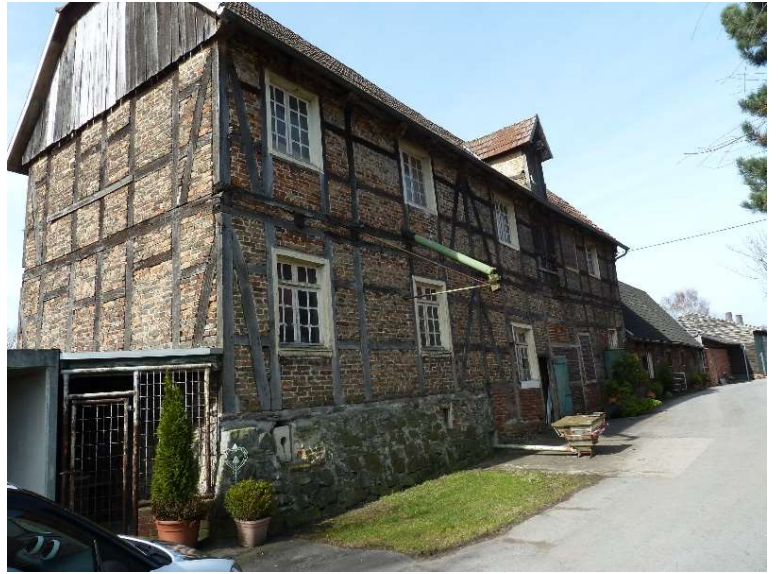
- Haupthaus: Großes eingeschossiges Fachwerkhaus. Ziegelgefachte. Zum Teil Sprossenfenster im Wohnteil. Brettergiebel auf Knaggen. Pfannengedecktes Krüppelwalmdach. Fachwerk-Wohnanbau von 1923.
- Speicher: zweigeschoßiger Fachwerkspeicher auf Bruchsteinsockel. Krüppelwalmdach.
- ehemalige Gräftenanlage

Kern der Anlage bildet ein großes Gebäude, das entsprechend seiner vorwiegend in der Neuzeit zugewiesenen Funktion als Wirtschaftshof in der Form eines großen allerdings respektablen Bauernhauses vom Typ des Vierständerhauses errichtet worden ist. Es dürfte im frühen 19. Jh. wohl von dem neuen Besitzer Sentrup errichtet worden sein. Es zeigt ein kräftiges Fachwerkgerüst mit Backsteinausfachung und sehr langen Fußstreben. Der Wirtschaftsgiebel ist in konservativer Art noch mit Knaggen versehen.

Es ist gekennzeichnet durch die Stalldiele, den großen Küchenbereich und einen am Südgiebel angeordneten Wohnbereich. Allerdings heben einige Details dieses Haus deutlich aus der Schicht

zeitgleicher Bauernhäuser - selbst den großen Schultenhöfen - heraus. Zwar sind die Giebel wie sonst verbrettert (der Wirtschaftsgiebel mit Vorschauer-Tor), doch sind die Giebelspitzen nach Art von

Bürgerhäusern in auf dem Land ungewöhnlicher Weise abgewalmt. Zudem ist der teilweise unterkellerte Wohnteil von respektabler Größe und zeigt ein differenziertes Raumprogramm (hier befanden sich früher Reste einer heute im Tapetenmuseum in Kassel aufbewahrten Seidentapete, die diesen Anspruch unterstützen).

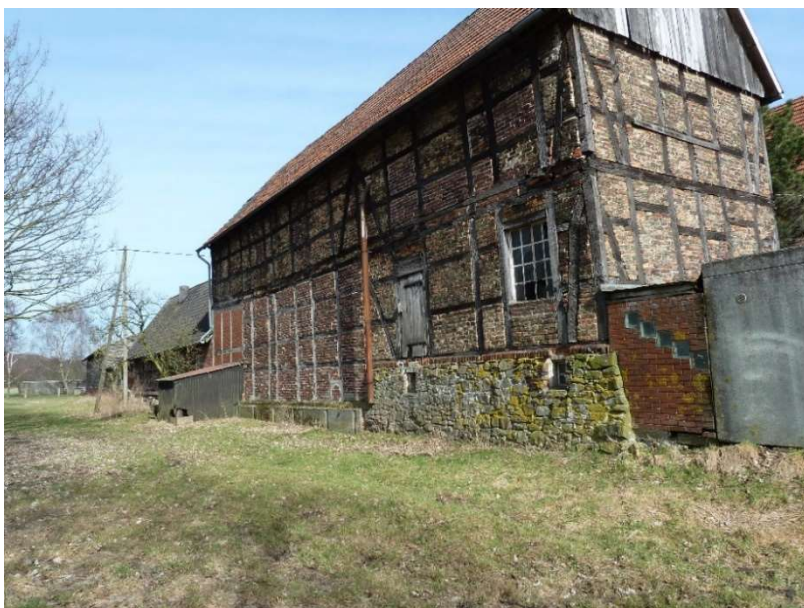
Parallel zum Hauptgebäude und wohl zur gleichen Zeit errichtet, erhebt sich ein ungewöhnlich großes, zweigeschossiges Nebengebäude, dessen Fachwerk mit Backsteinausfachung die gleichen Merkmale wie das Haupthaus zeigt. Die verbretterten Giebeldreiecke sind ebenfalls mit einem Krüppelwalm versehen. Der südliche Teil ist unterkellert. Neben dennoch vorhandenen großen Fenstern lassen sich noch weitere im Südgiebel nachweisen, so dass es naheliegt, dass es neben Wirtschaftsräumen und Speicherplatz auch Wohnräume für Bedienstete aufnahm, wie es die Raumteilung über dem Keller auch noch erkennen lässt. Solche Gebäude, einerseits gekennzeichnet durch einen mehrgeschossigen Aufbau und eine relativ kleine Grundfläche, andererseits durch eine Vielfunktionalität sind geradezu typisch für die großen Hofanlagen des Münsterlandes und werden zumeist als "Speicher" bezeichnet. Dieser ist ein respektables, bis auf die Erneuerung des Erdgeschosses der westl. Traufwand (Wetterseite) gut erhaltenen Beispiel dieser Bauform und zudem baulich mit dem Haupthaus im Zusammenhang stehend und eine Einheit bildend.
